# Un problème dans la récolte d'échantillons de Mars

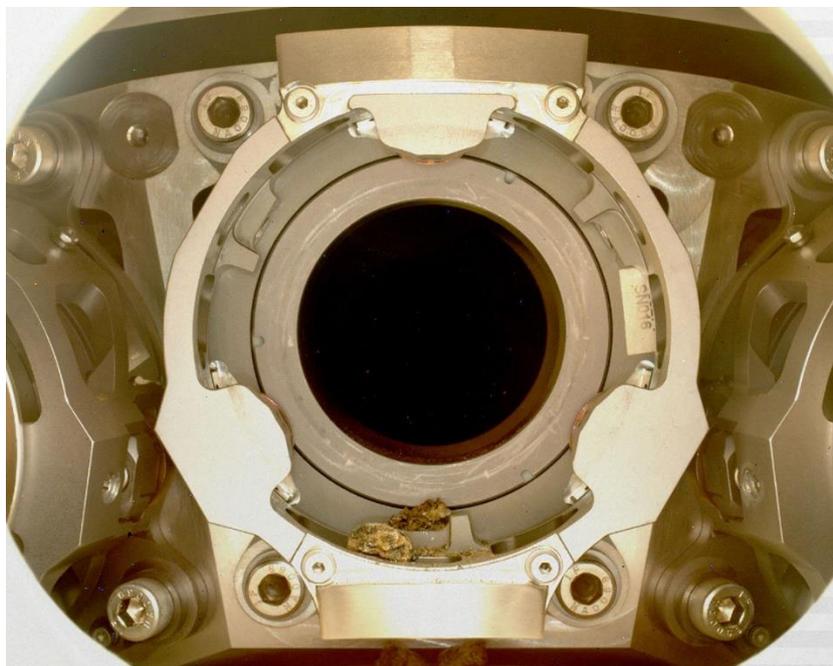
*Des débris de roches inférieurs à 2 cm peuvent être vus dans le carrousel du rover Perseverance dans cette image du 7 janvier 2022. © NASA/JPL-Caltech/MSSS*

L'extraction a eu lieu le 6 janvier 2022. Ces images les plus récentes confirment qu'à l'intérieur du carrousel, il y a quelques morceaux de débris de la taille d'un petit caillou. L'équipe est convaincue qu'il s'agit de fragments de la

roche carottée qui sont tombés du tube d'échantillonnage au moment du dépôt, et qu'ils ont empêché le mors de se positionner complètement dans le carrousel.

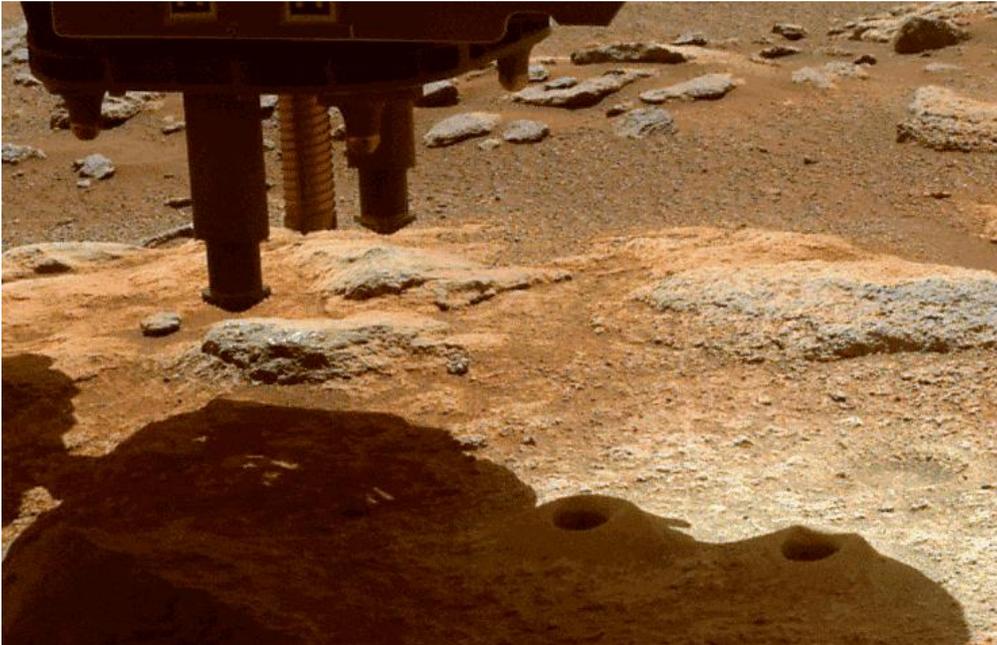
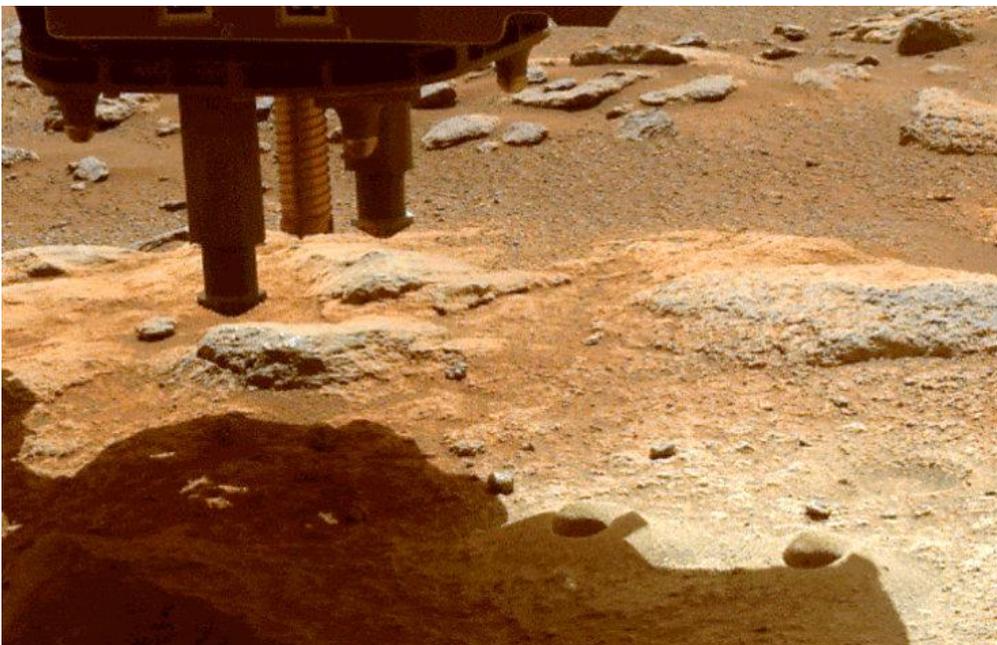
*Sur la seconde image on aperçoit les 3 débris de roches extraits et retombés près des trous de forage. © JPL / NASA*

Les concepteurs du carrousel ont pris en considération la capacité de continuer à fonctionner avec succès avec des débris. Cependant, c'est la première fois que nous enlevons les débris et nous voulons prendre le temps nécessaire pour nous assurer que ces cailloux sortent de manière contrôlée et ordonnée.
